# TERMINATO IL RESTAURO DELLA CHIESA DI MARIA SS. ANNUNZIATA

**di Cesare Di Grigoli**

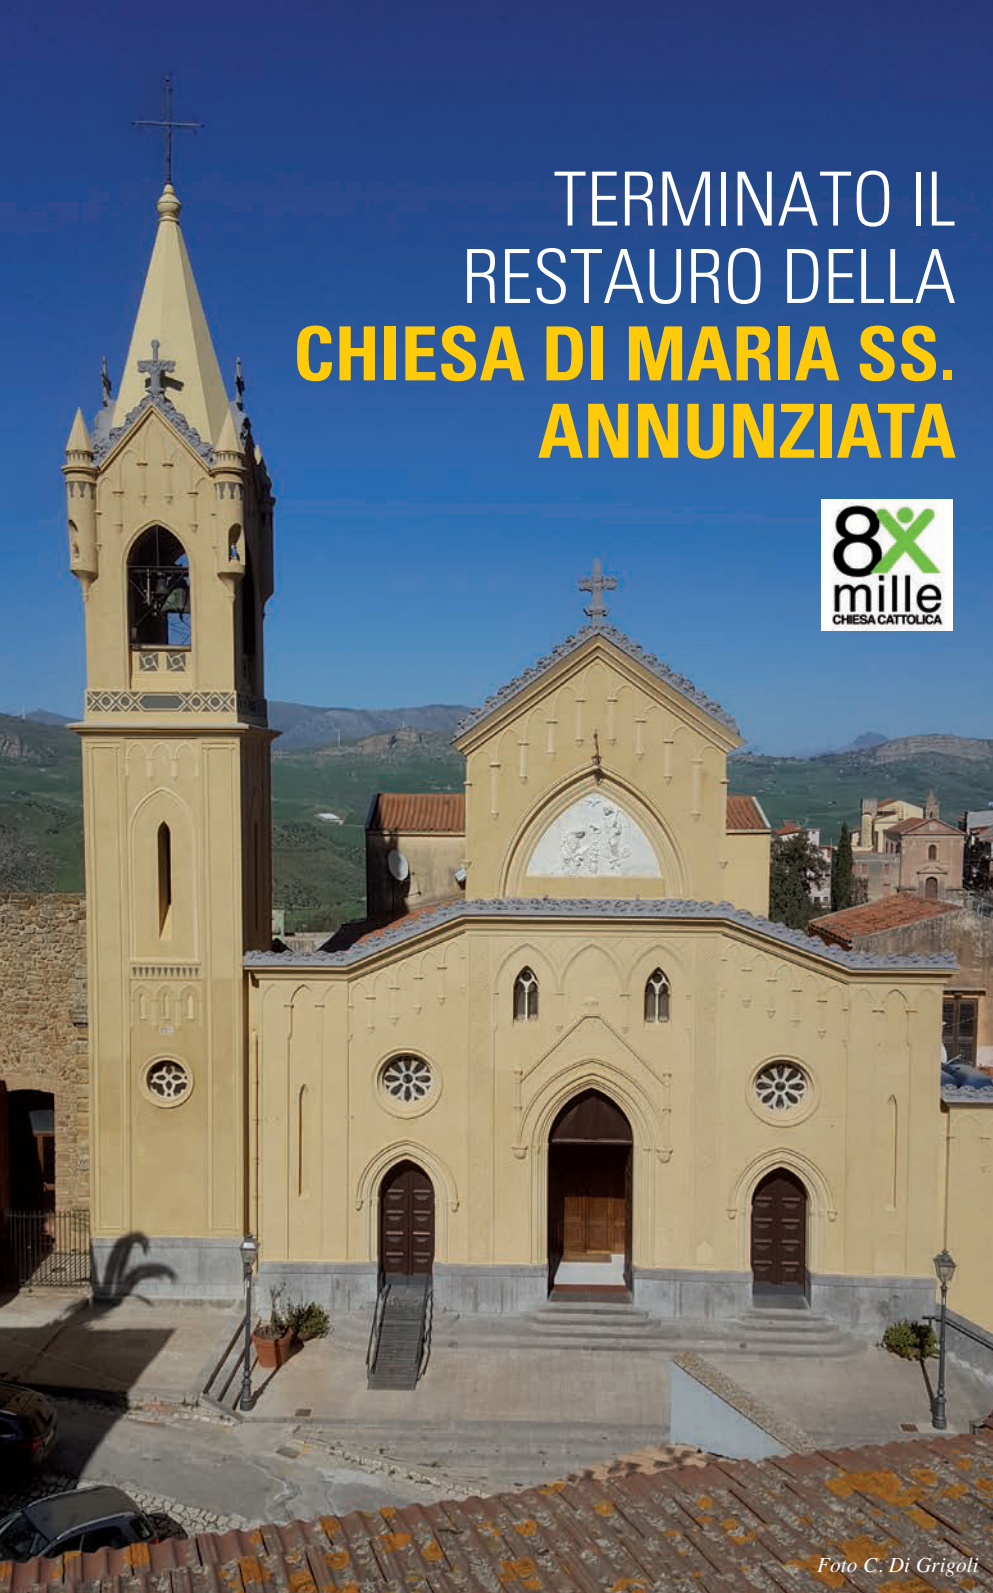
conclusi si sono resi necessari innanzitutto per mettere in sicurezza l'intero sagrato della chiesa dove più volte, a causa del cattivo stato di conservazione della facciata, si sono verificate cadute di frammenti di intonaco e di cornici del prospetto dell'edificio; quest'ultimo caratterizzato dalla presenza di rilevanti fenomeni di degrado fisico e chimico delle superfici a intonaco e degli elementi decorativi, dovuti principalmente all'azione degli agenti atmosferici. Anche all'interno dell'edificio sono state riscontrate delle macchie di umidità su alcune superfici dei solai, attribuite alla mancanza di un'adeguata coibentazione delle coperture. Nella prima fase dei lavori si è proceduto alla revisione di tutto il manto di copertura e successivamente alla rimozione e al ripristino delle parti di intonaco e degli elementi decorativi ammalorati.

La procedura per il restauro delle cornici e dei decori ha comportato la scarificazione delle parti lesionate, la bonifica delle armature ossidate e il rifacimento delle forme cementizie. È stata tinteggiata l'intera facciata compresa la parte del campanile e il prospetto frontale della canonica. Durante il corso dei lavori è stato inoltre realizzato l'impianto illuminotecnico dell'altorilievo riprodotto nella lunetta della facciata e in-
